ANÁLISE DE MANIFESTAÇÕES PATOLÓGICAS EM ESTRADAS DE TERRA NO MUNICÍPIO DE GUARAÍ/TO

ANALYSIS OF PATHOLOGICAL MANIFESTATIONS ON DIRT ROADS IN THE MUNICIPALITY OF GUARAÍ/TO

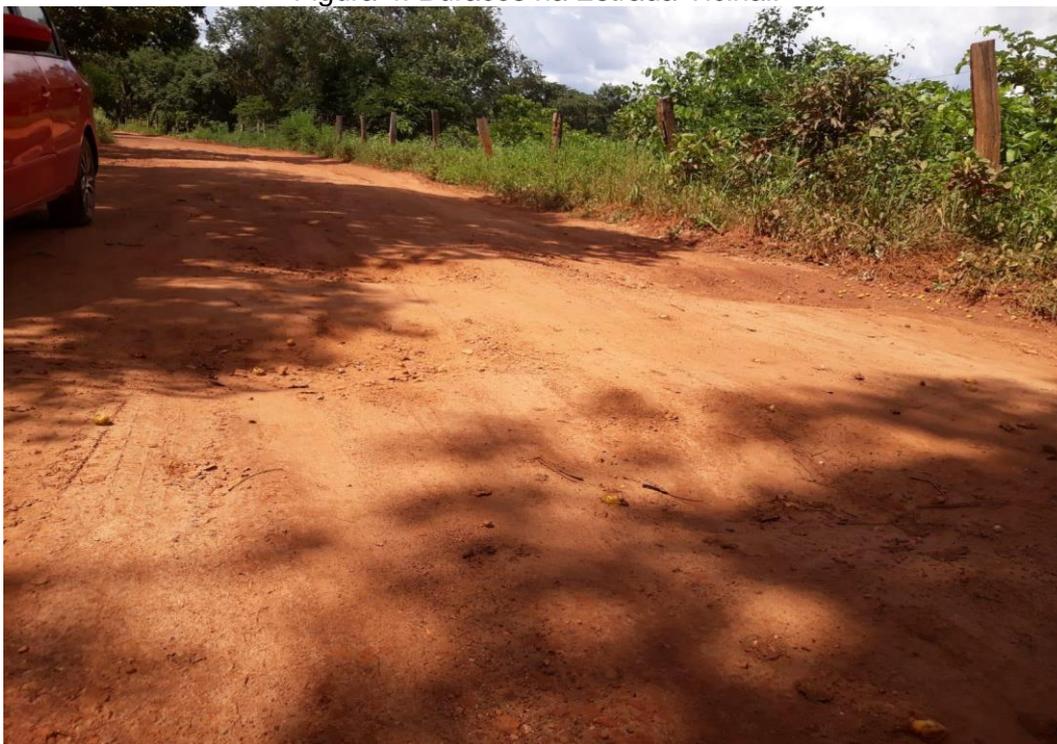
Ao fenômeno em que as depressões surgem na rodovia possuindo diâmetros inferiores a 1 metro mas que com o passar do tempo e da ação pluvial começam a crescer , provocando a fragmentação da pista, e que ocasionam desassociação dos constituintes da camada superficial da rodovia damos o nome de panelas ou buracos (DNIT, 2022), segundo Ribeiro (2016) A formação de buracos se dá pela contínua expulsão de partículas sólidas do leito quando da passagem de veículos sobre um local onde há acúmulo de água. A figura 4 abaixo exemplifica.

Figura 4: Buracos na Estrada Vicinal.

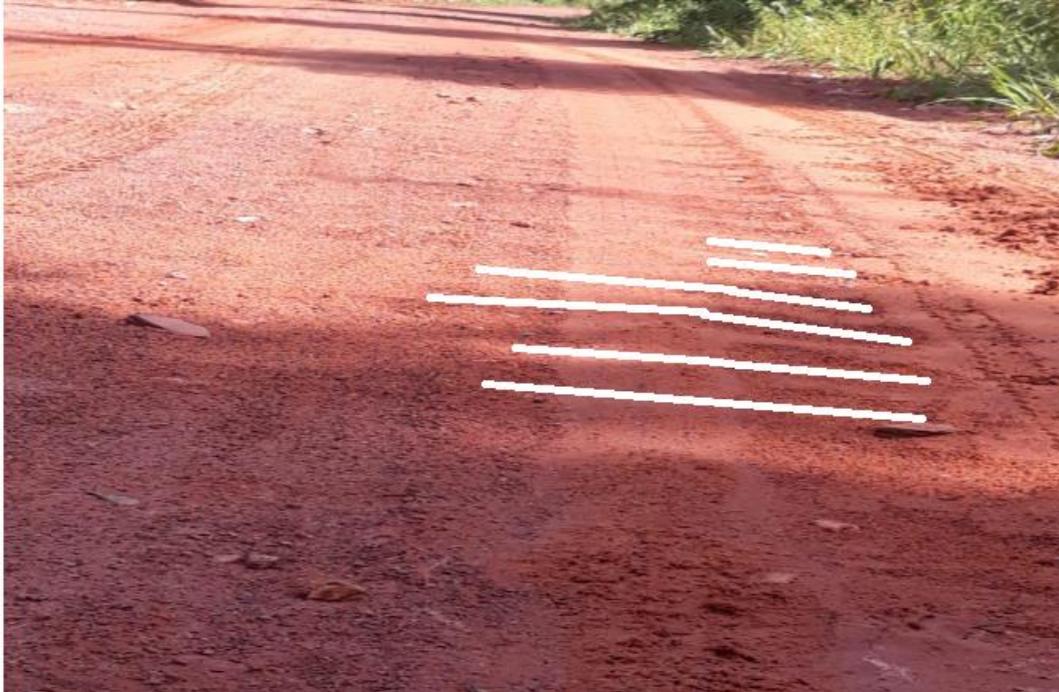
como irregular, associando as primeiras às estradas planas com o subleito formado por solos arenosos e as segundas àquelas com subleitos argilosos que, ao se secarem, se contraem formando o defeito. A figura 5 e 6 apresentam características de corrugações severidade baixa para corrugações num caso real.

Figura 5: Corrugações na Estrada Vicinal.

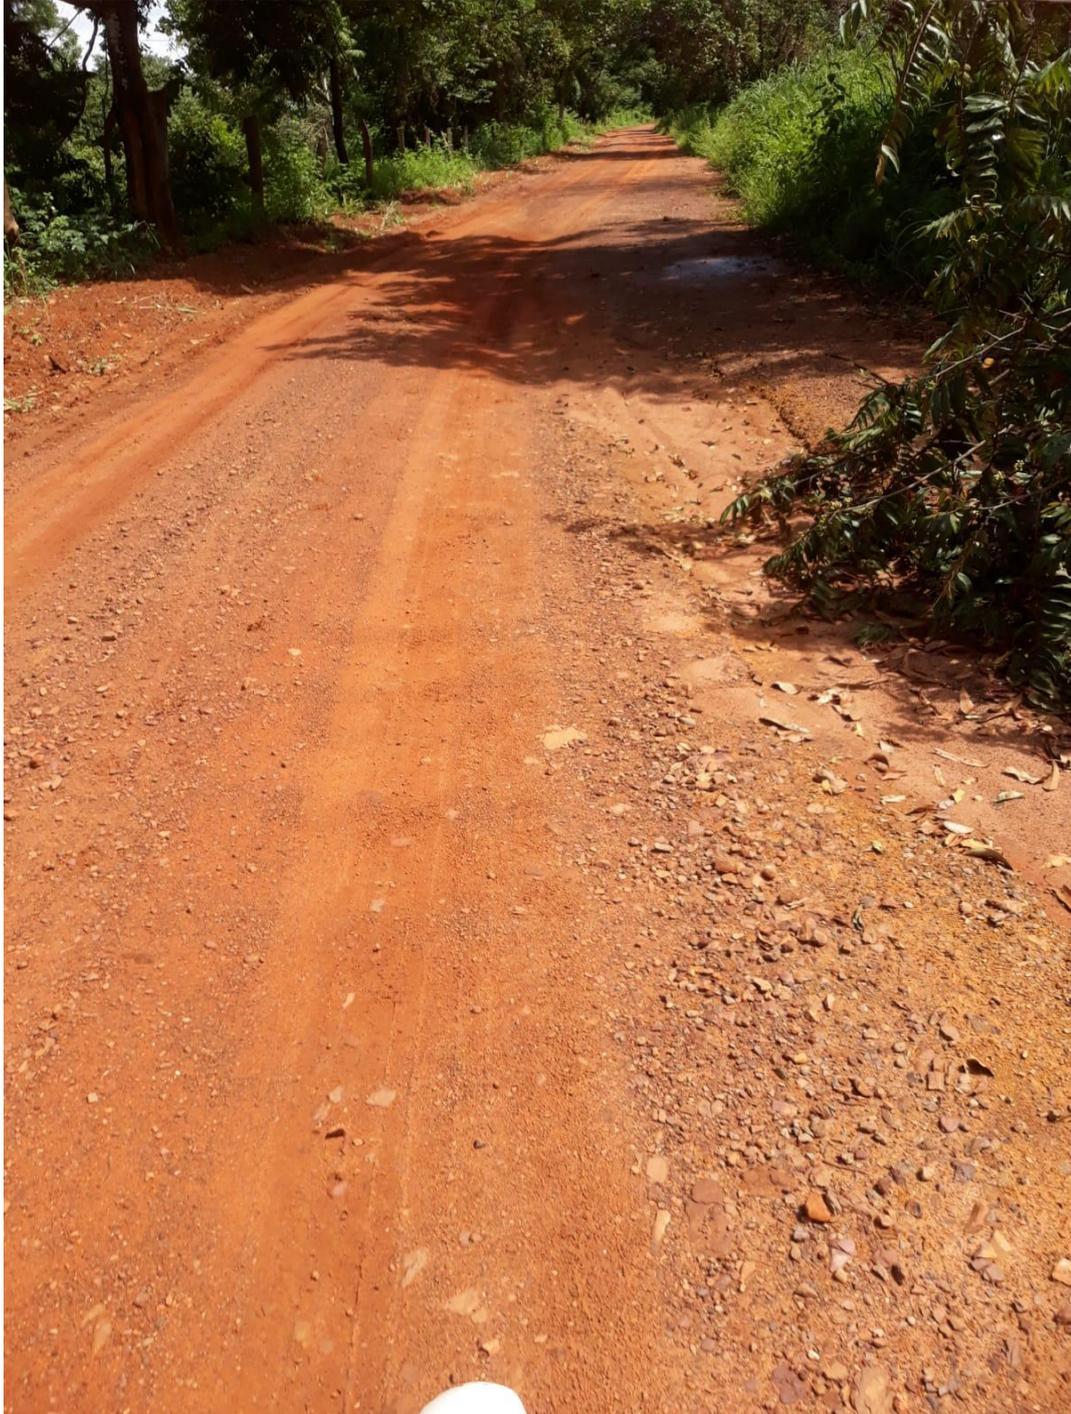
A não pavimentação de uma rodovia implica em uma seção transversal que tenha declividade suficiente para que a água pluvial seja conduzida de forma rápida para fora da plataforma. A parte central da pista fica em uma cota superior a das laterais, a exceção se dá nas curvas, onde a superelevação é um fator que permite tal alteração de condição (DNIT, 2022), Ribeiro (2016) descreve a seção transversal inadequada como o resultado de uma superfície sem declividade transversal para direcionar as águas para as sarjetas. As figuras 9 e 10 apresentam características de severidade para seção transversal imprópria.

Figura 9: Seção transversal imprópria na Estrada Vicinal.

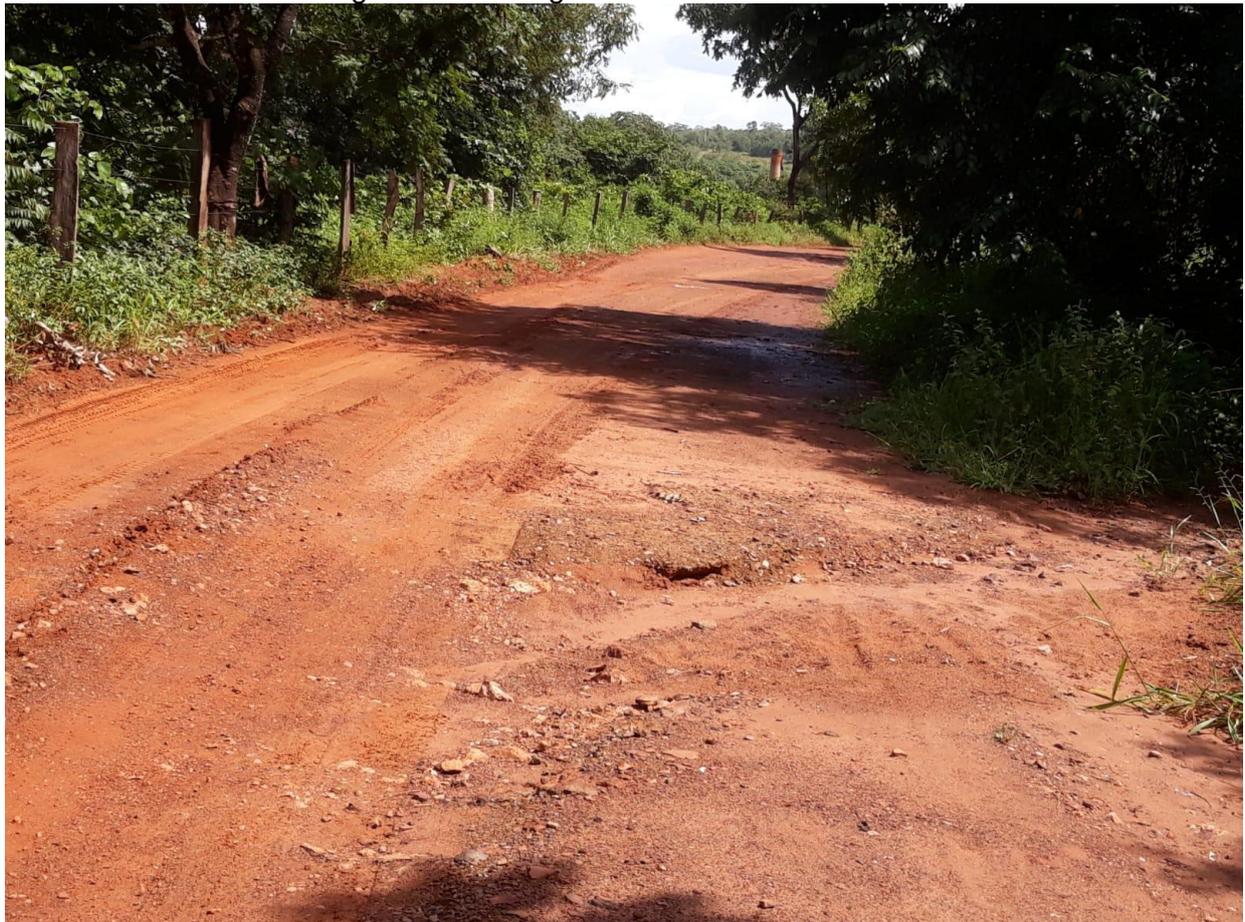
Problemas de drenagem superficial podem acabar causando acúmulo de água, a ausência de bueiros só contribui cada vez mais com o fenômeno, sendo assim esses pontos devem ser classificados com grau de severidade alta. Caso haja trechos que não tenham dispositivos e não sejam necessários não deverão ser considerados na avaliação (DNIT, 2022), Ribeiro (2016) diz que a ocorrência de drenagem inadequada na via deve-se ao funcionamento irregular de sarjetas e bueiros, devido a problemas relacionados com geometria inadequada da via ou falta de manutenção do sistema de drenagem que levam ao empoçamento de água na superfície de rolamento. As figuras 12 e 13 apresentam características de severidade para uma drenagem deficiente.

Figura 12: Drenagem Deficiente na Estrada Vicinal.

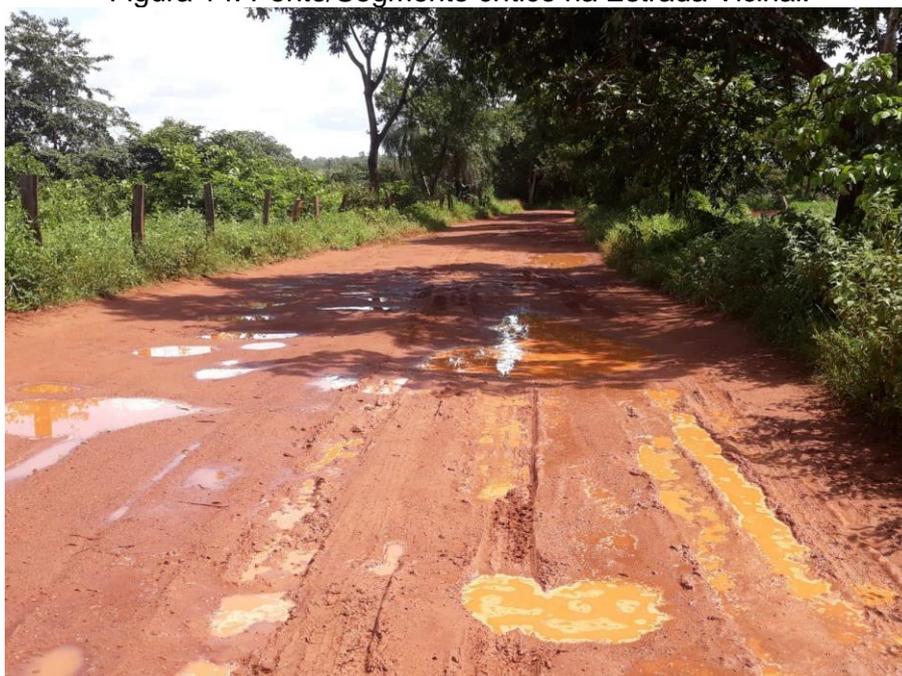
São pontos localizados ou trechos que se encontram com restrição severa da seção transversal das pistas, como pontos erosivos com carregamento parcial do talude da rodovia ou trechos com seção transversal desfigurado, onde a passagem do tráfego está restrita a apenas um trecho de rolamento com velocidade de tráfego < 40 km/h (DNIT,2022). A figura 14, abaixo, exemplifica.

Figura 14: Ponto/Segmento crítico na Estrada Vicinal.

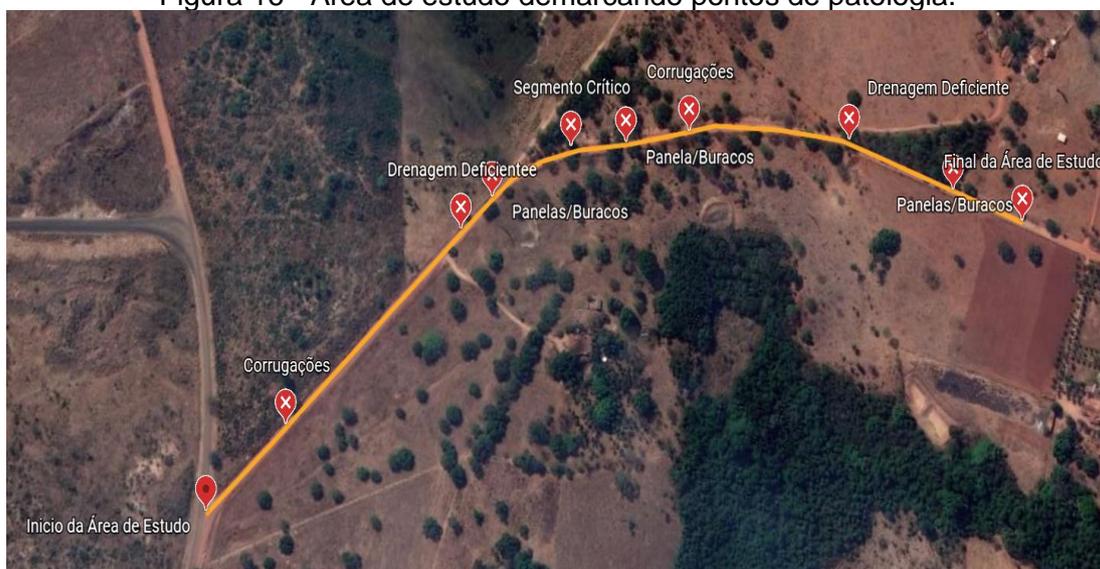
Figura 16 - Área de estudo demarcando pontos de patologia.

A região selecionada para pesquisa compreende a distância de 1 km, no quadro abaixo estão as patologias encontradas em suas respectivas avaliações, conforme exemplificado na figura 16.

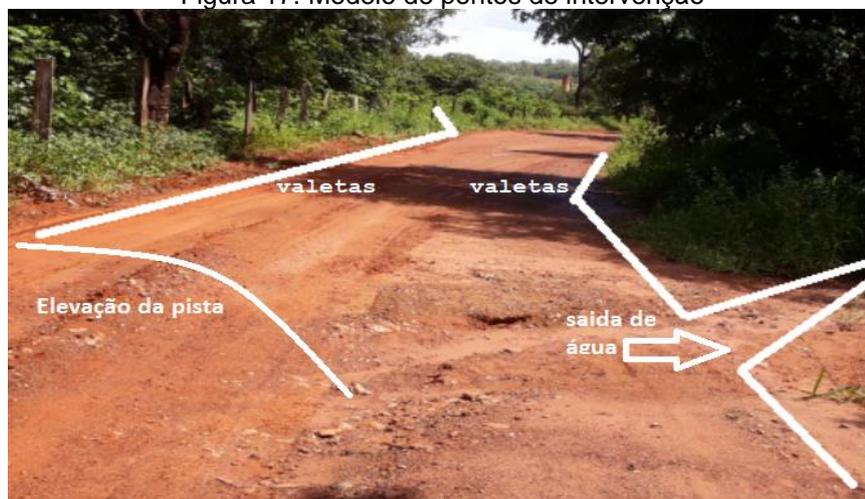
Figura 17: Modelo de pontos de intervenção

Foi demonstrado em cálculo que a estrada se encontra em péssima condição, evidenciando elevada a necessidade de manutenção. Consoante a Silva (2011), os intervalos das manutenções em estradas de terra devem ocorrer em intervalos médios de dois anos, além disso, mesmo estando a drenagem da água no leito da estrada funcionando corretamente, canais de drenagem em condições inapropriadas podem provocar séria degradação da estrada já nas primeiras chuvas, portanto é estritamente importante a correta construção das estruturas drenantes.
