ANÁLISE DE ACIDENTES E COLAPSOS ESTRUTURAIS: INVESTIGAÇÃO DAS CAUSAS E LIÇÕES APRENDIDAS

ANALYSIS OF ACCIDENTS AND STRUCTURAL COLLAPSES: INVESTIGATION OF THE CAUSES AND LESSONS LEARNED

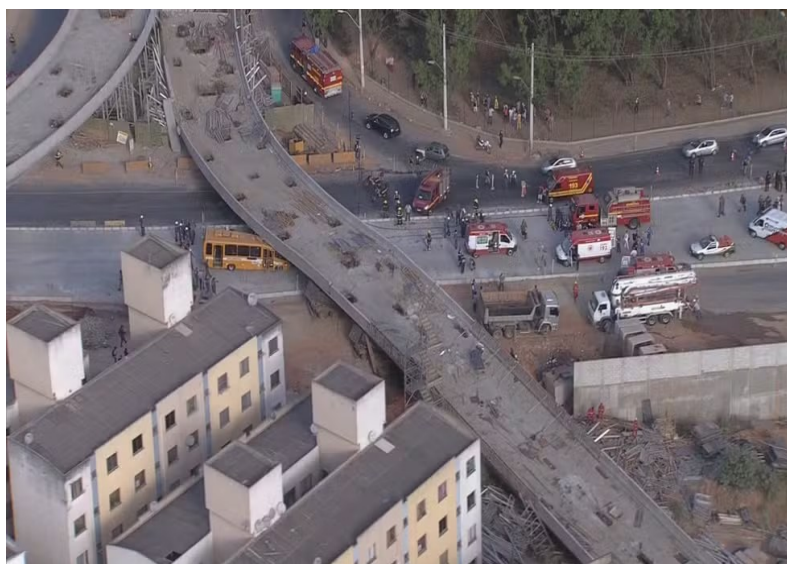
Figura 1- Visão aérea do Viaduto Batalha dos Guararapes, em Belo Horizonte, no dia da queda.

Obras que são executadas sem a presença de profissionais capacitados, apresentam mais comumente manifestações patológicas. Contudo, obras erroneamente dimensionadas por engenheiros civis não estão isentas de vir ao desabamento. Um exemplo foi o colapso do Viaduto Batalha dos Guararapes, em Belo Horizonte (Figura 1), em 2014 durante sua fase de construção. O ocorrido teve duas mortes e 22 pessoas ficaram feridas. De acordo com a construtora responsável, teria sido resultado de falhas no projeto estrutural. Um perito apontou que o bloco de sustentação recebeu somente 1/10 da armação necessária (Barbosa, 2021).

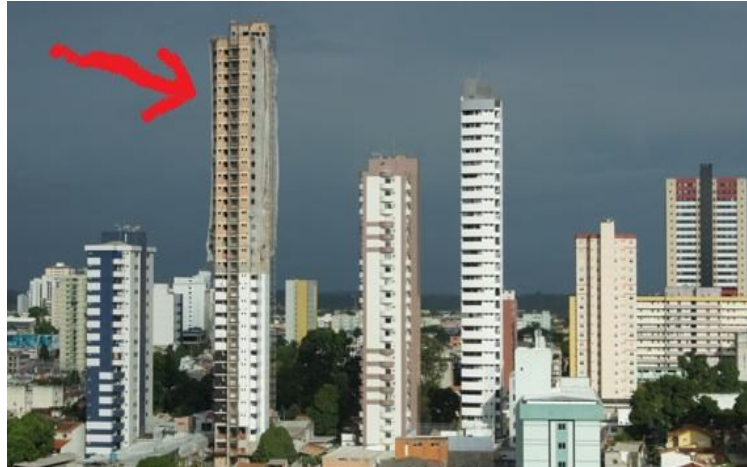
Figura 2- Vista do Edifício Real Class, em Belém antes do desabamento

Outro episódio foi o caso do Edifício Real Class (Figura 2), localizado na cidade de Belém/PA. O edifício de 35 pavimentos, que estava em fase de acabamento, colapsou no dia 29 de janeiro de 2011, após uma forte chuva tropical com ventos que ultrapassaram 39 m/s (Ribeiro & Oliveira, 2018). Considerado um colapso abrupto, não foram observadas anomalias na estrutura antes de sua queda. O colapso fez três vítimas fatais: dois trabalhadores da obra e uma residente da vizinhança (Santos, 2012).

O laudo divulgado constatou que o declínio ocorreu devido a erros no projeto estrutural, uma vez que a estrutura ruiu após ser submetida a elevados carregamentos verticais e horizontais durante a chuva (Santos, 2012 *apud* Garcia, 2011). Alguns pilares, segundo a análise, apresentaram subdimensionamento, sem considerar a ação do vento sobre a estrutura. As análises feitas por especialistas comprovaram que o edifício apresentava grandes deslocamentos tanto para o Estado de Limite Último (ELU) quanto para o Estado Limite de Serviço (ELS). Conforme o parecer técnico, dos 25 pilares, somente 4 continham características geométricas capazes de atender ao dimensionamento para as solicitações prescritas normativamente (Ribeiro & Oliveira, 2018).

Outras inconformidades foram encontradas na edificação, como estribos de 4,20 mm, quando o recomendado pela NBR 6118 (2007) seria de 5 mm. As falhas no sistema estrutural geraram um erro na escolha do modelo matemático adotado na edificação, resultando no colapso da estrutura (Santos, 2012 *apud* Centro, 2011). Ao analisar profundamente o caso, conclui-se que o desrespeito às normativas causou danos e perdas irreparáveis que poderiam ter sido evitados.

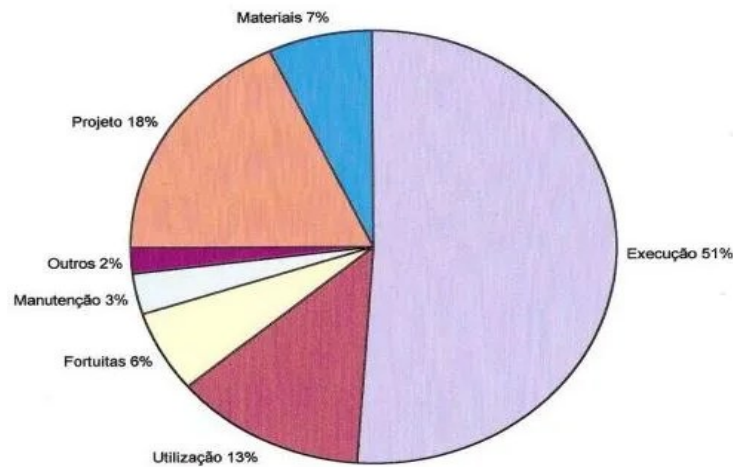
Figura 3- Gráfico com as principais origens de patologias no Brasil

O colapso de estruturas pode ser causado por diversos fatores, sejam eles falhas ou acidentes por situações adversas, como sinistros e cataclismos da natureza (Bomtempo, 2016), conforme o gráfico da figura 3.

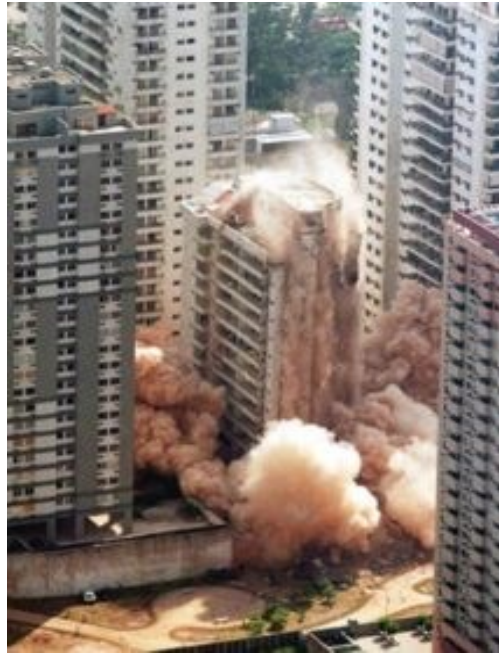
Figura 4- Implosão do Edifício Pallace II após os dois desmoronamentos.

Alguns colapsos, como no caso do Edifício Pallace II (Figura 4), um edifício de 22 andares que desmoronou em 1998, decorrente de falhas de dimensionamento. Os pilares foram subdimensionados, segundo o laudo de perícia da época (Longo, 2016).

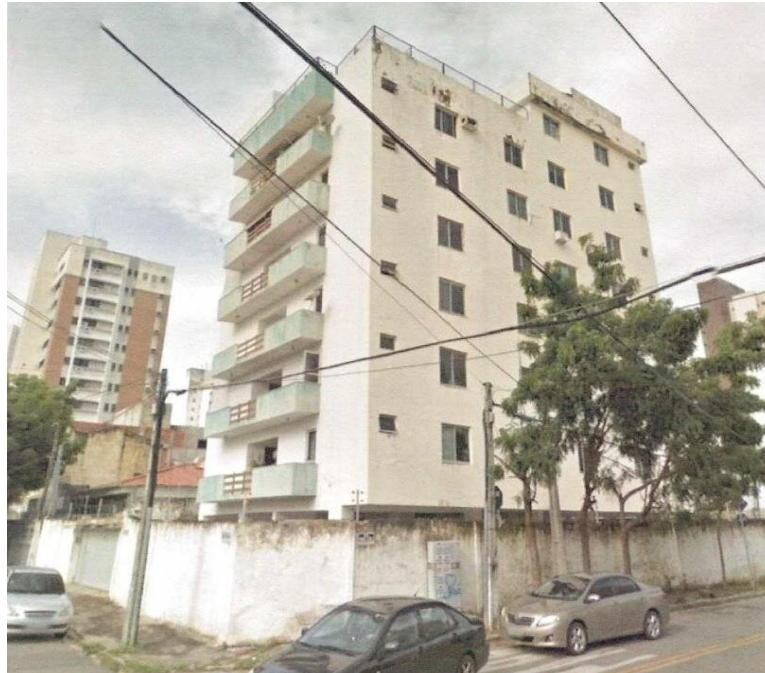
Figura 5 - Edifício Andréa antes do desabamento

O declínio do Edifício Andrea (Figura 5) que se localizava em Fortaleza/CE, é um exemplo claro de como a falta de manutenções adequadas podem afetar as construções. A edificação construída em 1975, veio abaixo em 15 de outubro de 2019, durante uma intervenção inadequada, que tinha a finalidade de corrigir problemas de corrosão das armaduras dos pilares (Monteiro *et al.*, 2019).

Além disso, a análise dos acidentes mostra que a negligência com a manutenção periódica das estruturas desempenha um papel central em muitos colapsos, como no caso do Edifício Andrea, em Fortaleza, onde a falta de inspeções adequadas levou à degradação dos pilares, resultando em uma tragédia evitável (Monteiro *et al.*, 2019). Este cenário evidencia que a ausência de manutenções apropriadas em edificações, especialmente nas mais antigas, aumenta consideravelmente o risco de falhas catastróficas (Barros, 2021 *apud* Silva, 2015).

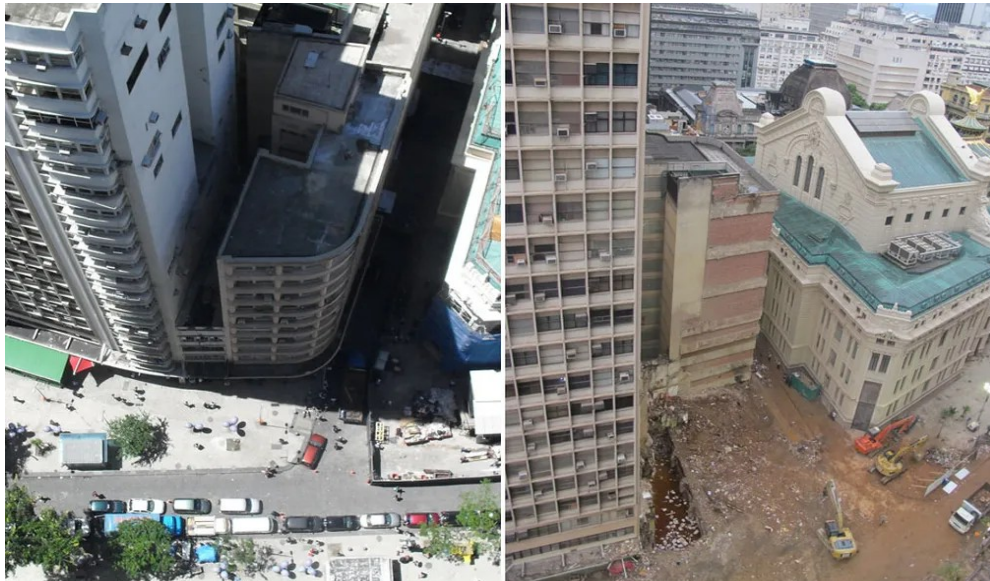
Figura 6- Edifício Liberdade antes do desabamento em 2009 (esq.) e após do desmoronamento em 2016

Obras de engenharia são projetadas para serem duráveis, com tempo de vida útil estabelecido por norma. Diante disto, é normal que os processos de construção e concepção das estruturas mudem, gerando uma necessidade de adequação nas outras edificações já existentes e de reformas. Essas modificações, principalmente em edificações antigas, precisam de um acompanhamento de um profissional especializado, pois qualquer alteração, sem um estudo prévio, pode causar sérios danos estruturais. Um exemplo foi o caso do Edifício Liberdade (Figura 6), no Rio de Janeiro/RJ, edificação construída em 1940 com 20 pavimentos, que veio abaixo em 2012 após a remoção indevida de um pilar no 9º pavimento durante uma reforma (Barreto, 2022). Apesar de o laudo apontar outras possíveis causas.

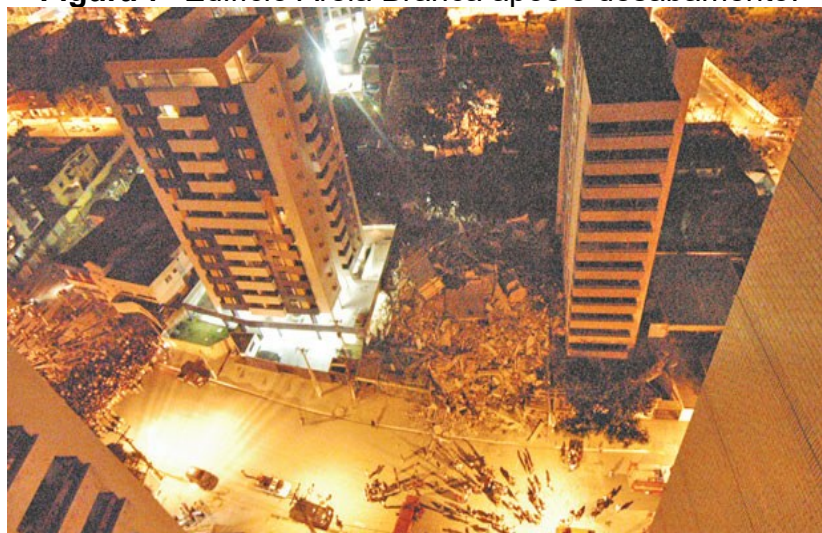
Figura 7- Edifício Areia Branca após o desabamento.

Outro caso de declínio estrutural que gerou inúmeros questionamentos foi o do Edifício Areia Branca (Figura 7), em Recife/PE. O mesmo foi inaugurado em 1979, contendo 12 pavimentos, sua derrocada aconteceu em 14 de outubro de 2004, após a ruptura de seus pilares. Segundo o laudo técnico (2005), o rompimento se deu por diversas fatores que variam desde a má execução do mesmo até a exposição excessiva à umidade. O acidente acarretou inúmeros questionamentos e movimentação na comunidade da construção civil a fim de evitar novos desastres (Santiago, 2014).
