ANÁLISE DE MANIFESTAÇÕES PATOLÓGICAS EM ESTRUTURAS DE PONTES DE CONCRETO

ANALYSIS OF PATHOLOGICAL MANIFESTATIONS IN CONCRETE BRIDGE STRUCTURES

A ausência de manutenção preventiva na ponte do Jacuba, localizada em Araguaína - Tocantins, requer um estudo sobre a real condição dessa obra, de forma que sua fiscalização possa vir a evitar problemas maiores, com risco aos que usufruem de sua passagem. Não obstante, quais as condições reais que apresentam na estrutura de concreto armado dessa ponte?

O objetivo desse estudo é avaliar as condições estruturais na ponte na TO-222, sobre o Córrego Jacuba, nos limites do município de Araguaína - Babaçulândia, com sua estrutura em concreto armado, por apresentar pequenos vãos, e sem obter

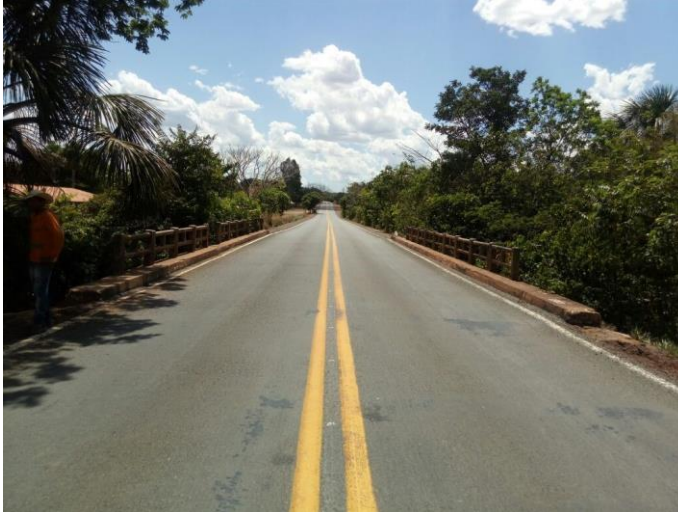
Figura 2 - Vista superior de uma das pontes em estudo.

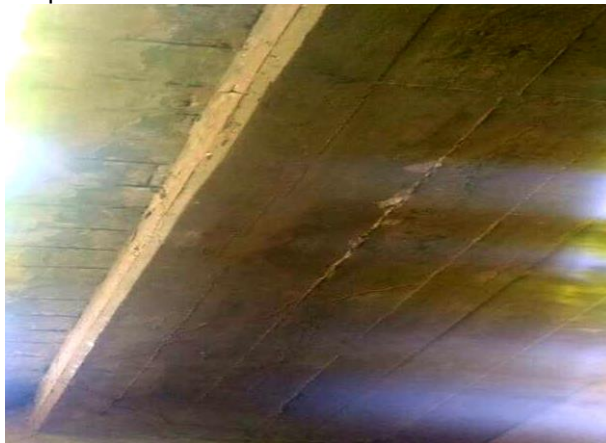
A ausência de pingadeiras nas pontes pode ser a responsável pela aceleração do processo de corrosão de armaduras, como pode ser observado na Figura 3.

Figura 3 - Aparecimento de corrosão de armaduras.

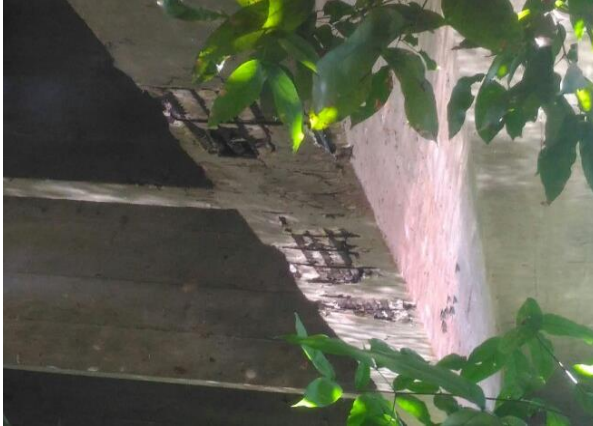
As duas longarinas presentes na ponte apresentam avançado estado de deterioração. Nota-se armaduras expostas e em estado de corrosão, decorrente do

descolamento de placas de concretos pela perda de aderência, possivelmente devido à infiltração de água ou cobertura insuficiente ou até mesmo materiais inadequados, além de fissuras, mostrado na Figura 4.

Figura 4 - Armaduras expostas e concreto deslocado e sem aderência

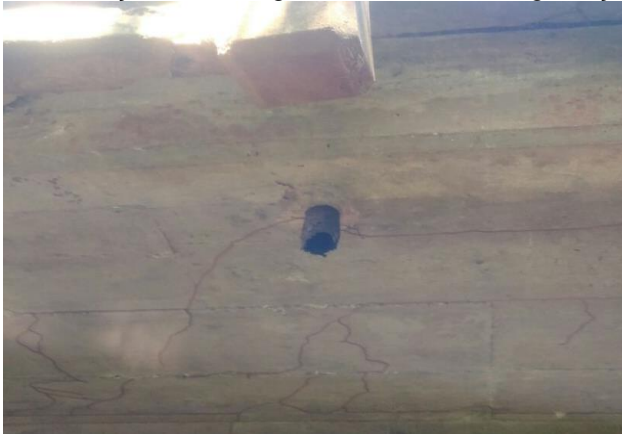
O escoamento de águas é feito por meio de tubos de ferro fundido, onde alguns encontram-se em estado de degradação avançado conforme pode ser visto na Figura 5. A maioria deles encontram-se obstruídos com componentes de asfalto, folhas e lixo, provavelmente devido ao recapeamento do asfalto sobre a ponte, e falta de manutenção desses dispositivos de drenagem, prejudicando o escoamento das águas sobre a ponte.

Figura 5 – Tubulação de drenagem em estado de degradação.

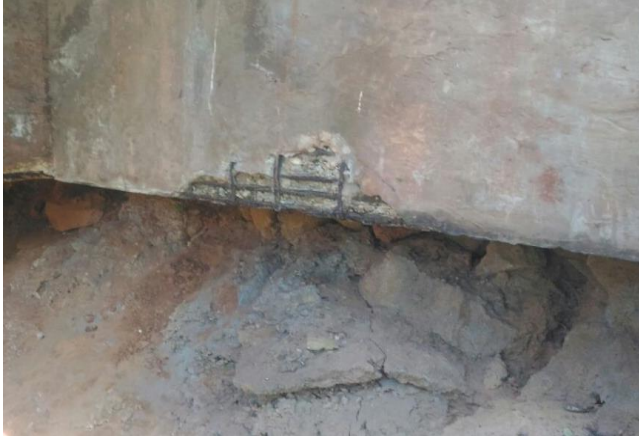
As transversinas internas apresentam um bom estado de conservação, não tendo sido notada nenhum tipo relevante de manifestação patológica apenas nas vigas extremas que mantém contato com o solo, onde as mesmas apresentam deslocamento do concreto e armaduras expostas, o que pode aumentar a chance de colapso, além de acelerar o estado de degradação da estrutura, como é notado na Figura 6.

Figura 6 - Descolamento de concreto e armadura exposta com presença de corrosão

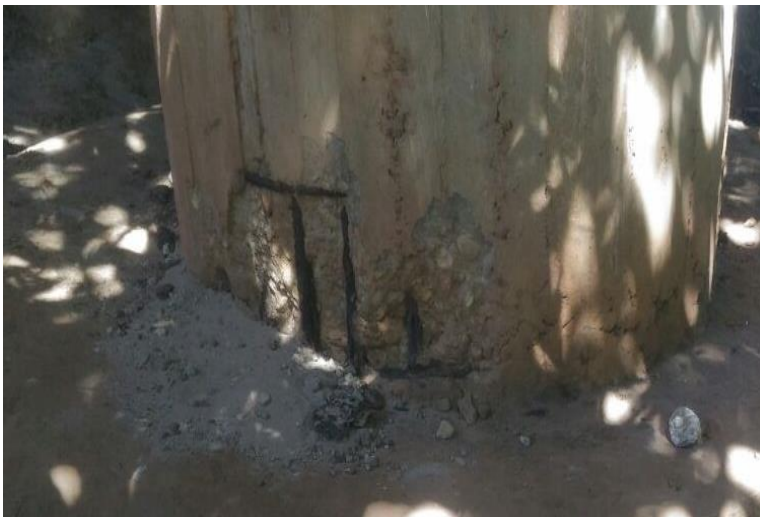
As pontes também apresentam em sua maioria, presença de manifestações patológicas em seus pilares. Suas armaduras encontram-se expostas, sem aderência e corroídas, descolamento de placas de concreto e segregação de materiais, possivelmente devido à dosagem inadequada ou incompatibilidade de materiais, como visto na Figura 7.

Figura 7 - Aparecimento da armadura em pilar, provocando corrosão da armadura de aço.
