A INFLUÊNCIA DAS MANIFESTAÇÕES PATOLÓGICAS NA AVALIAÇÃO DE IMÓVEIS

THE INFLUENCE OF PATHOLOGICAL MANIFESTATIONS ON PROPERTY EVALUATION

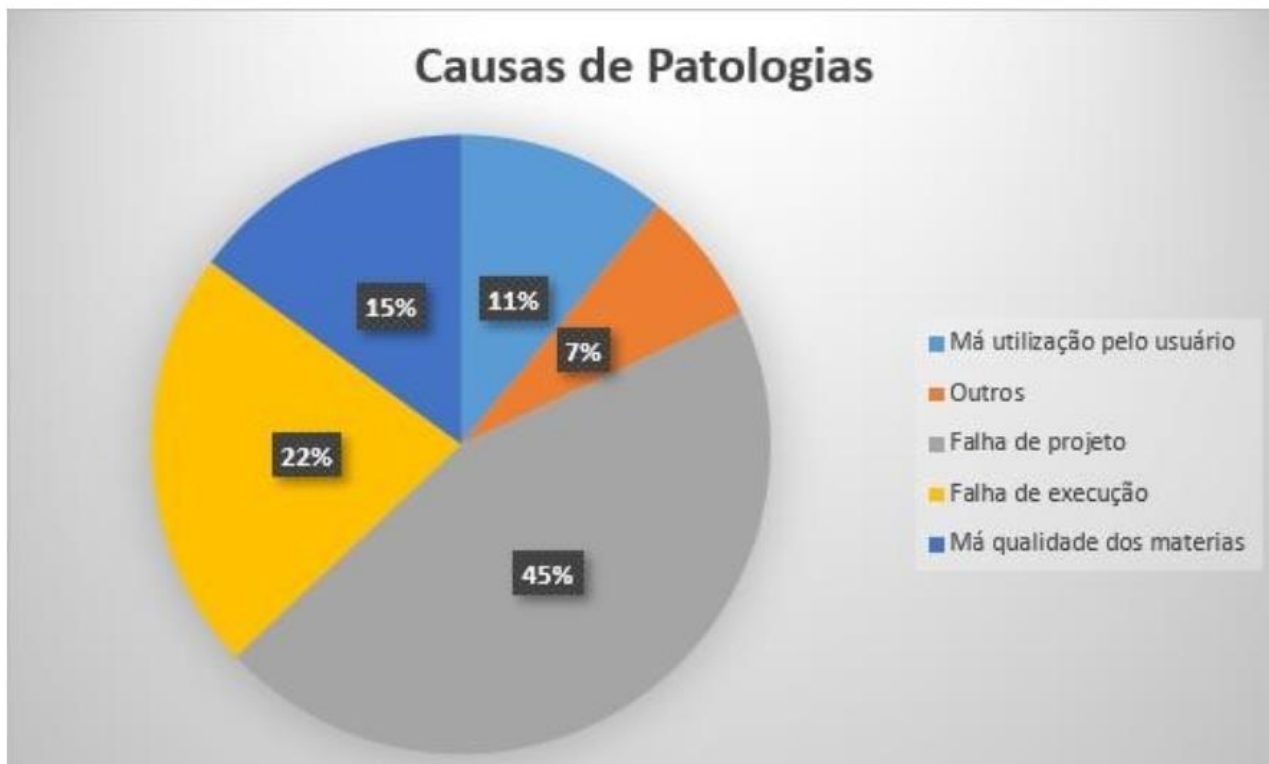
Figura 1- Causas de patologias.

As causas das patologias podem ser indicadas conforme a figura 1.

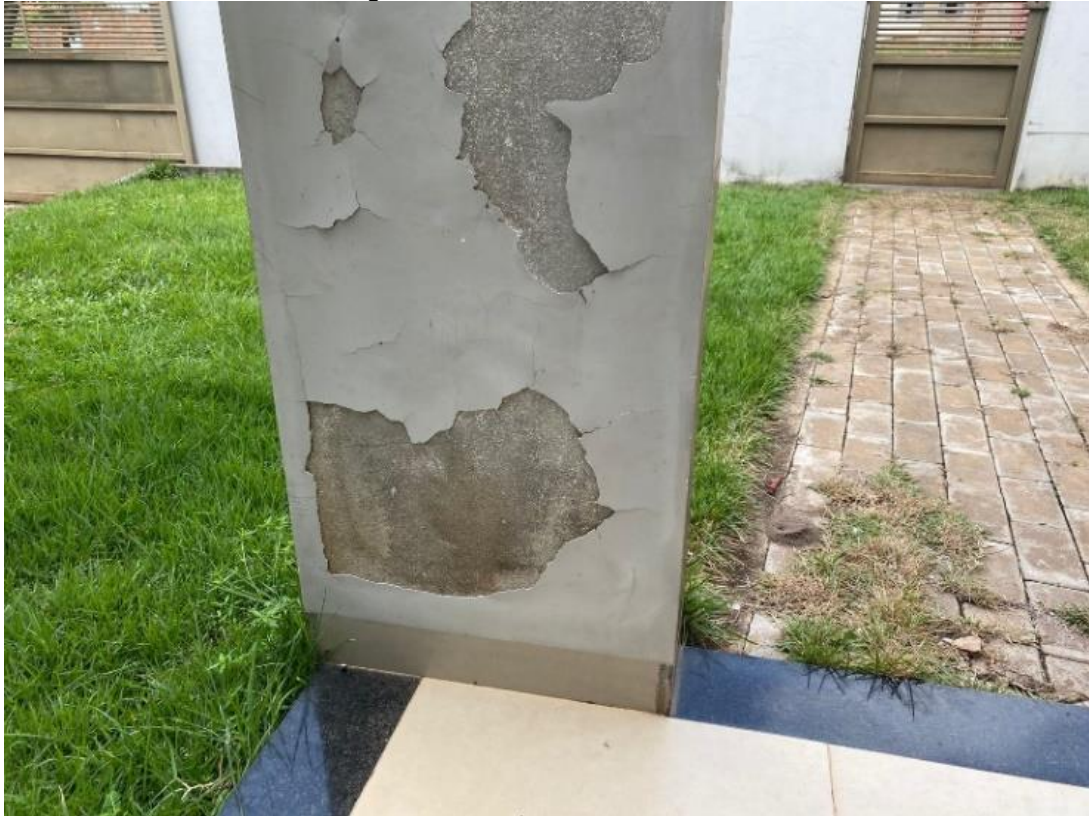
Figura 2- Descascamento de tinta.

As figuras 2, 3 e 4 são manifestações patológicas causadas pela água em um sobrado de padrão médio alto.

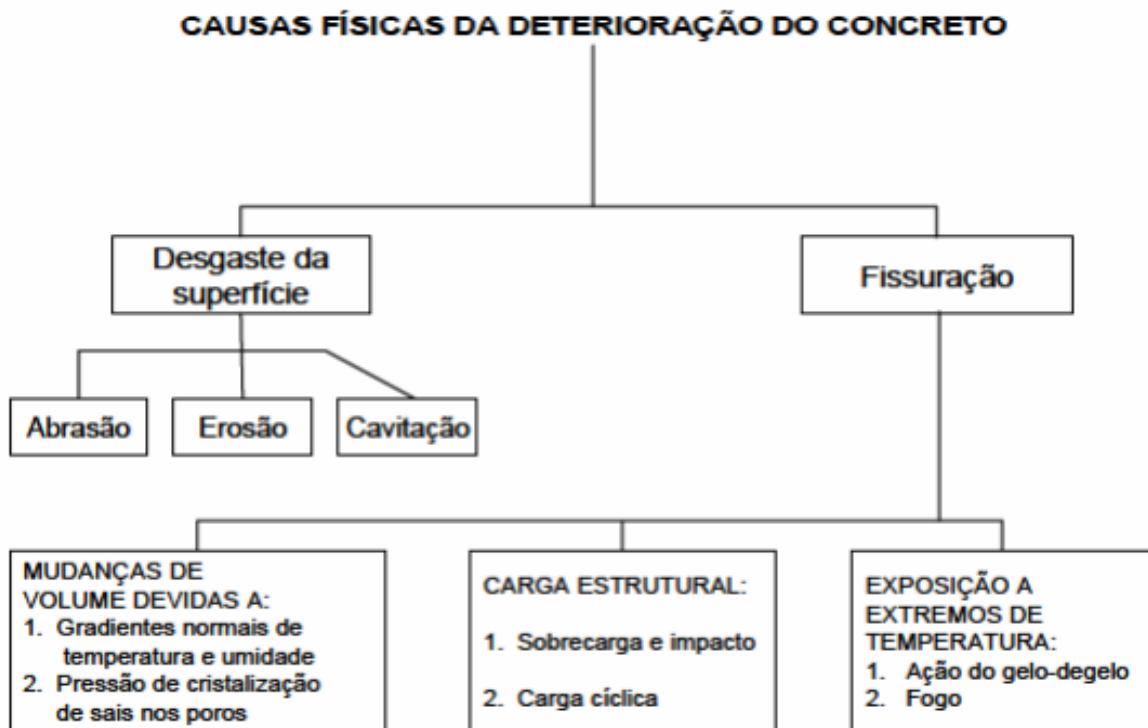
Figura 5 – Causas da deterioração do concreto.

Além do fator água, o concreto também tende a apresenta diversas manifestações patológicas. A figura 5 mostra as principais manifestações e suas possíveis causas.
