ANÁLISE DE MANIFESTAÇÕES PATOLÓGICAS EM ESTRADAS DE TERRA NO MUNICÍPIO DE GUARAÍ/TO

ANALYSIS OF PATHOLOGICAL MANIFESTATIONS ON DIRT ROADS IN THE MUNICIPALITY OF GUARAÍ/TO

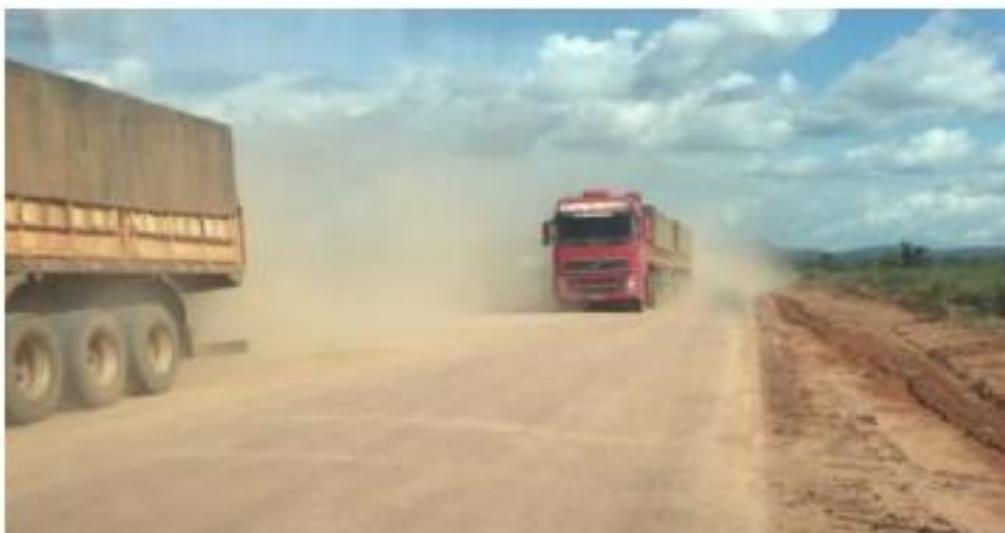
Figura 7 - Excesso de Poeira em Vicinal.

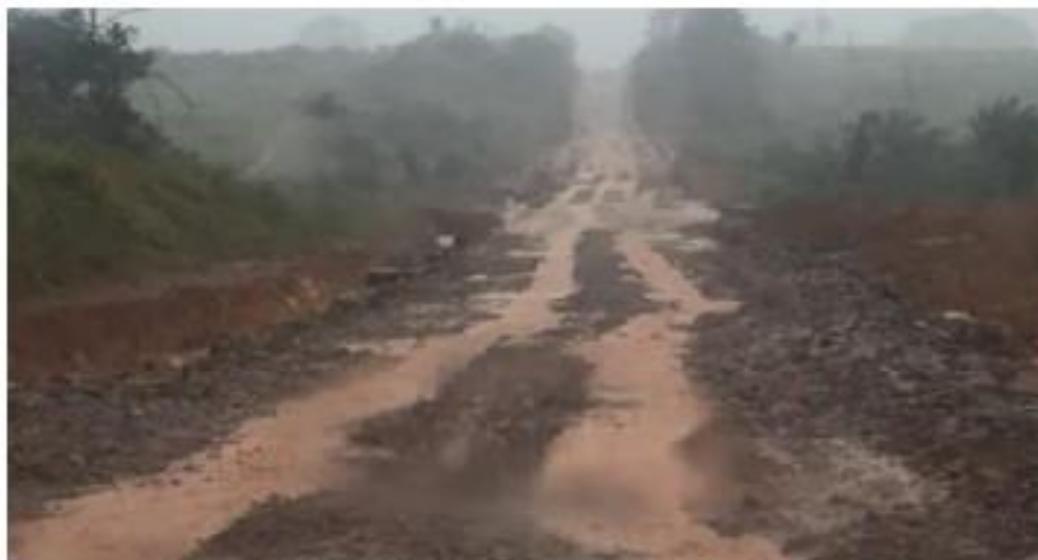
É caracterizado por depressões que ocorrem paralelas ao eixo da pista, essas deformações podem ocorrer nas camadas de revestimento ou na base/subleito do local, sua principal causa é o tráfego intenso e falhas na compactação do solo e a fragilidade dos materiais utilizados nas camadas de rolamento ou nas subjacentes (DNIT, 2022), para Fattori (2007) a trilha de roda se caracteriza por depressões que se formam nas faixas de tráfego dos veículos, longitudinalmente ao eixo da estrada. São originadas pela deformação permanente do subleito ou camada de revestimento e resultantes das repetidas passadas dos veículos, particularmente quando os materiais que constituem possuem baixa capacidade de suporte ou quando a drenagem da plataforma é deficiente. A figura 11, abaixo, exemplifica.

Figura 11: Trilha de roda em Vicinal.
